# Estudio diagnóstico de la Iglesia del Sagrado Corazón de Jesús

Máster en Gestión de la Edificación  
Proyecto Fin de Máster

Universidad de Alicante

# ESTUDIO DIAGNÓSTICO DE LA IGLESIA DEL SAGRADO CORAZÓN DE JESÚS EN ELCHE.

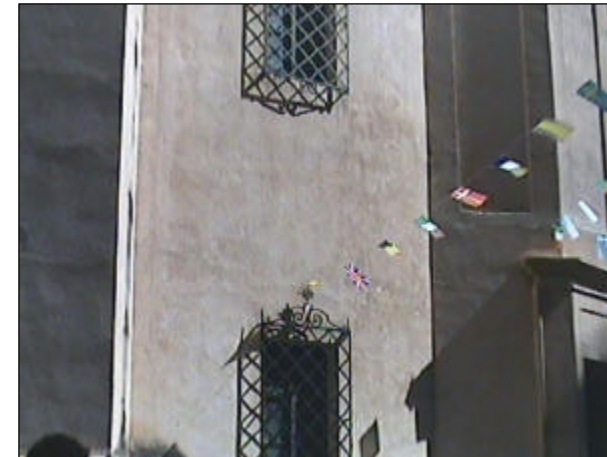
Imagen zona termografía 1.

En este caso al existir un importante soleamiento, se calientan los materiales que la componen de forma que estos, según su naturaleza (densidad, composición, etc.) transmiten el calor de distinto modo, lo que hace que se aprecien los materiales que existen debajo del revestimiento. En la imagen se puede ver perfectamente el cerramiento de ladrillo que configuran las fachadas de traza curva. (Esta información sobre el sistema constructivo de estos cerramientos ya se había obtenido al hacer el estudio histórico).

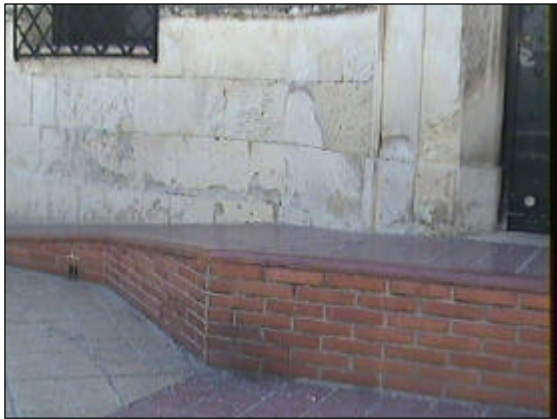
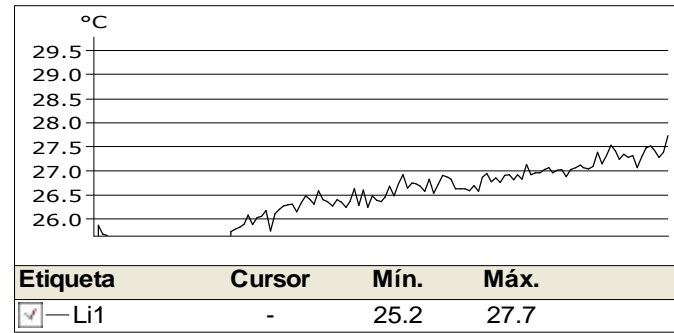
Vista de parte de la fachada noroeste

La mancha fría en la parte inferior del muro, denota la existencia de una importante presencia de humedad por capilaridad en este muro de cerramiento. El gradiente térmico mostrado, también representa un gradiente de humedad.

En la termografía se aprecia el color oscuro, corroborando la existencia de humedad por ascensión capilar. En esta misma zona se ha aplicado el humidímetro dando un 60% de humedad.

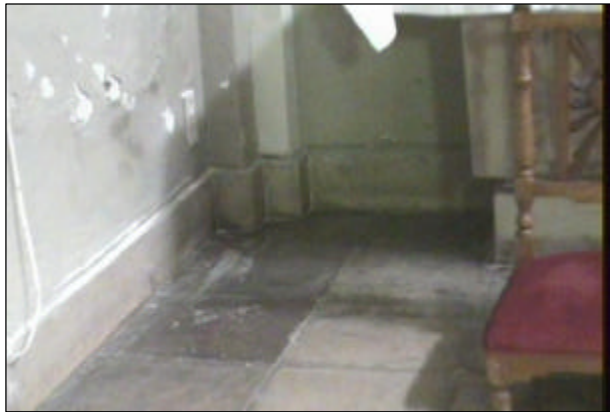
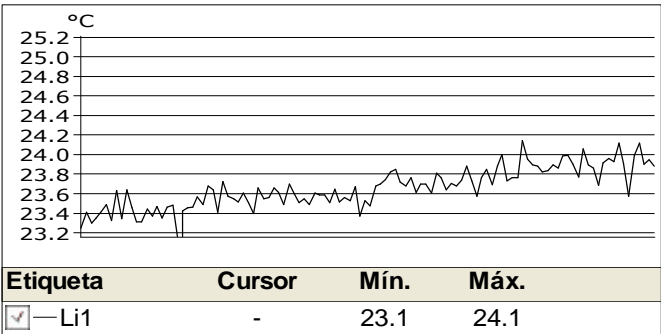
En esta vista se observa parte del interior de los muros de la iglesia

Se puede observar que la humedad de capilaridad persiste en forma más denotada en los rincones donde la influencia de la ventilación es menor.

En la termografía se aprecia el color oscuro del rincón, corroborando la existencia de humedad por ascensión capilar.

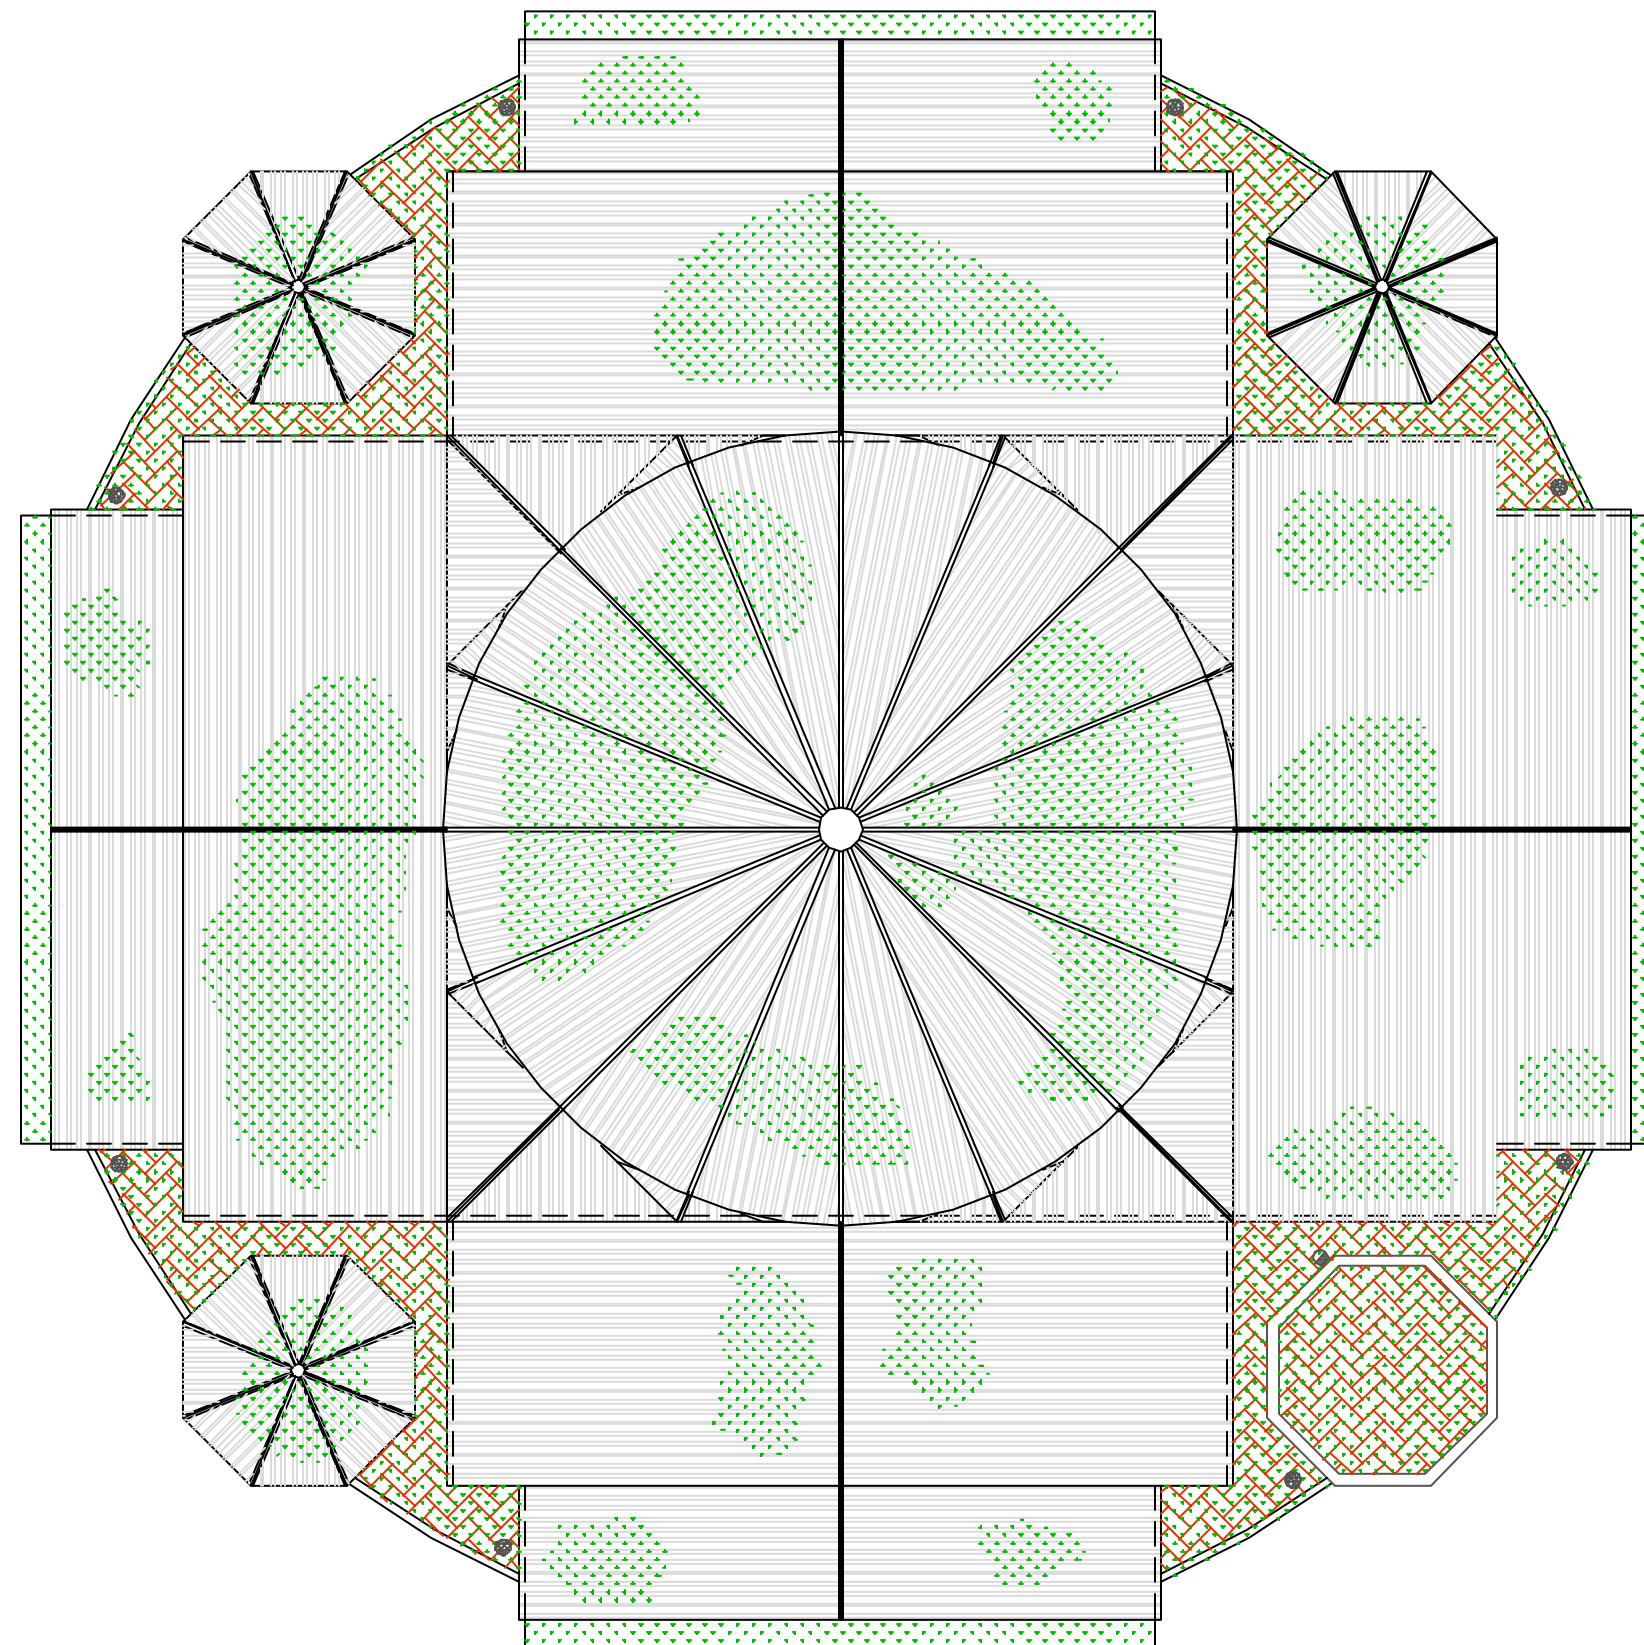
ESTUDIO DIAGNÓSTICO DE LA IGLESIA DEL SAGRADO CORAZÓN DE JESUS EN ELCHE		
Silvia Spalrani Berrio	2.4 PLANTA CUBIERTA. MATERIALES Y LESIONES	JUNIO 2008
		ESCALA E: 1/200
UNIVERSIDAD DE ALICANTE

LEYENDA	
	CUBIERTA INCLINADA. TEJA CURVA
	CUBIERTA PLANA. BALDOSÍN CATALÁN
	HONGOS Y LÍQUENES
	SUMIDERO
	BAJANTE PLUVIAL
	VENTANAS EN CÚPULA CON VIDRIOS ROTOS
